San Miguel y S^a M^a en Robres, la Asunción en La Santa y San Juan Bautista en Larriba

EVOCACIONES LATURCENSES

F.J. IGNACIO LÓPEZ DE SILANES VALGAÑÓN
Robres del Castillo

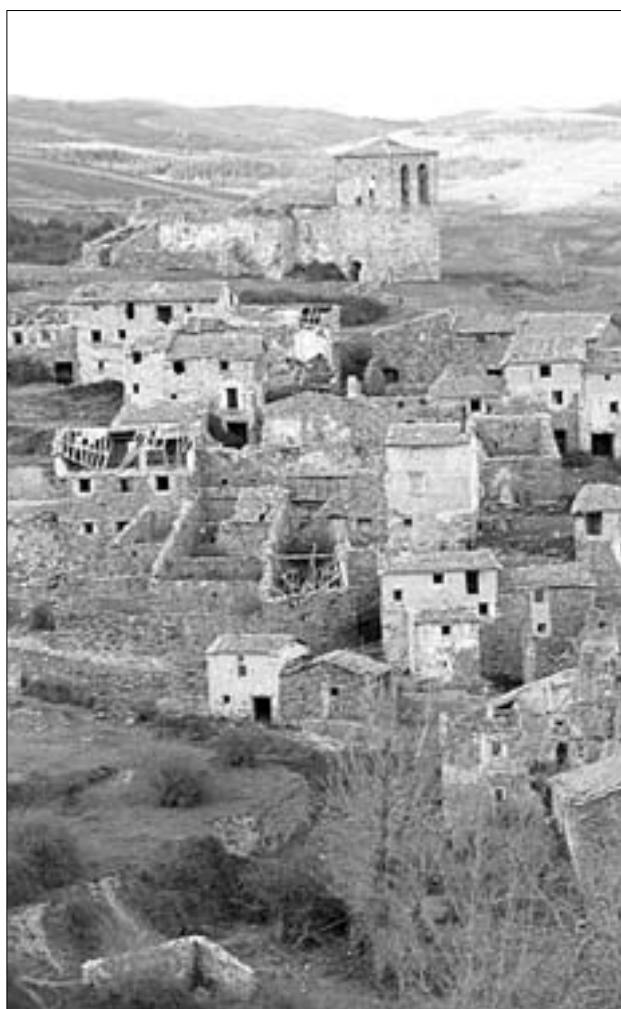
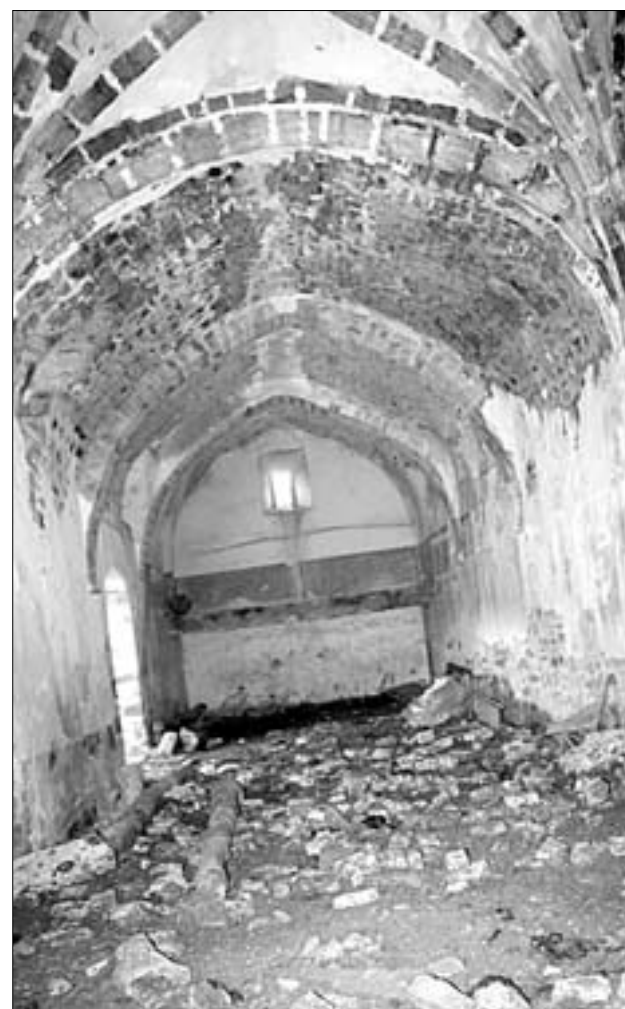
Las cuatro iglesias reproducen el mismo esquema arquitectónico; utilizando mampostería y sillarejo se construyeron templos de una nave cubierta con bóveda de cañón apuntada, sobre arcos fajones que descansan sobre pilastras o sobre ménsulas, y posiblemente, un ábside rectangular más estrecho, lo que induce a pensar en un patrocinador común de estas iglesias.

De esta forma, bajo la influencia del monasterio cisterciense, se creó un lenguaje dialectal de la arquitectura románica, que aún podemos contemplar en estas evocaciones del románico laturcense, pero me pregunto ¿por cuánto tiempo? Cuando dibujaba las cuatro plantas que ilustran este texto, no podía quitarme de la cabeza, que alguna de sus líneas ya hubiera dejado de existir, dado el avanzado estado de abandono y de ruina en que se encuentran tres de estos templos.

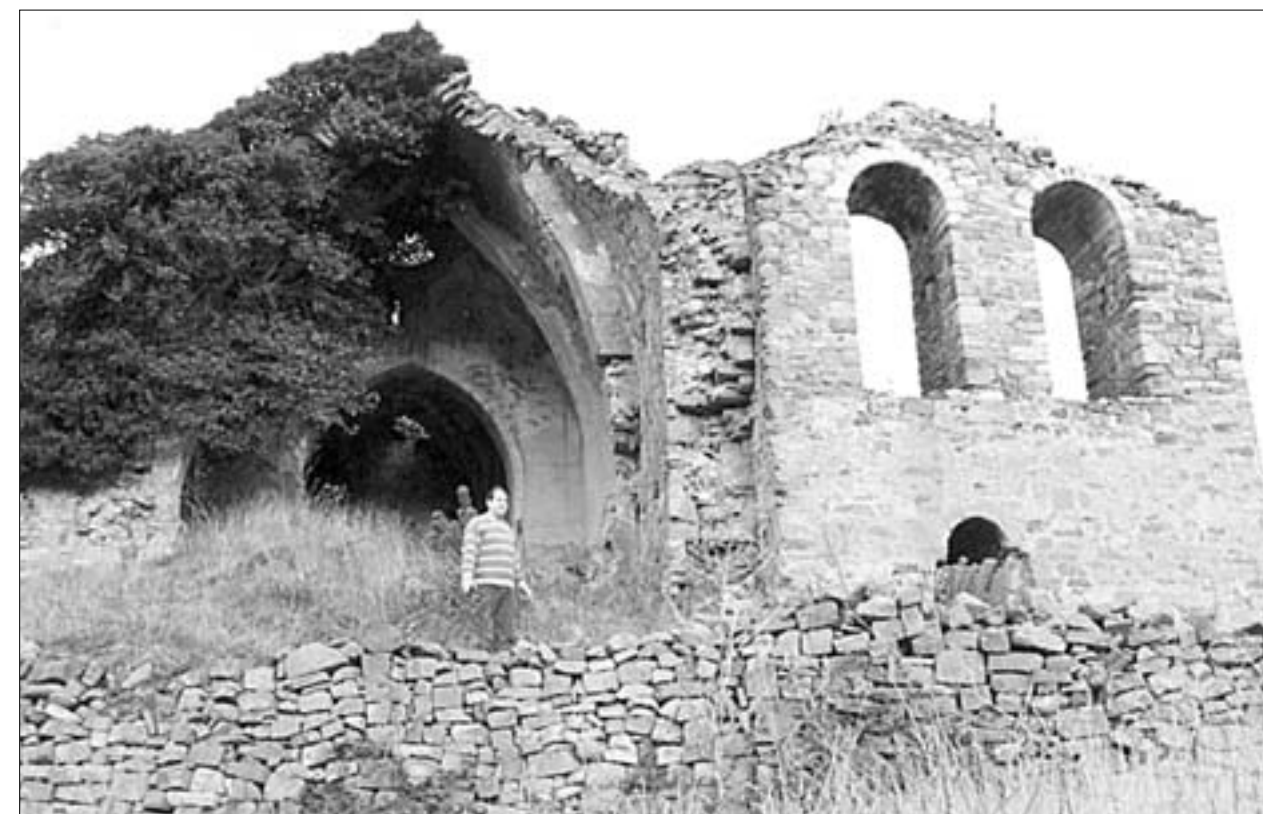
Iglesia de Santa María en Robres del Castillo. Vista de las ruinas de la nave y de la espadaña

La iglesia de Santa María está en mal estado. A su nave hoy arruinada, se añadió una cabecera gótica cuadrada con bóveda de terceletes de comienzos del XVI, sujeta por dos fuertes estribos en sus esquinas, existiendo una puerta o pasadizo bajo uno de los contrafuertes; de la misma época es la espadaña de dos huecos y puerta que prolonga el hastial oeste.

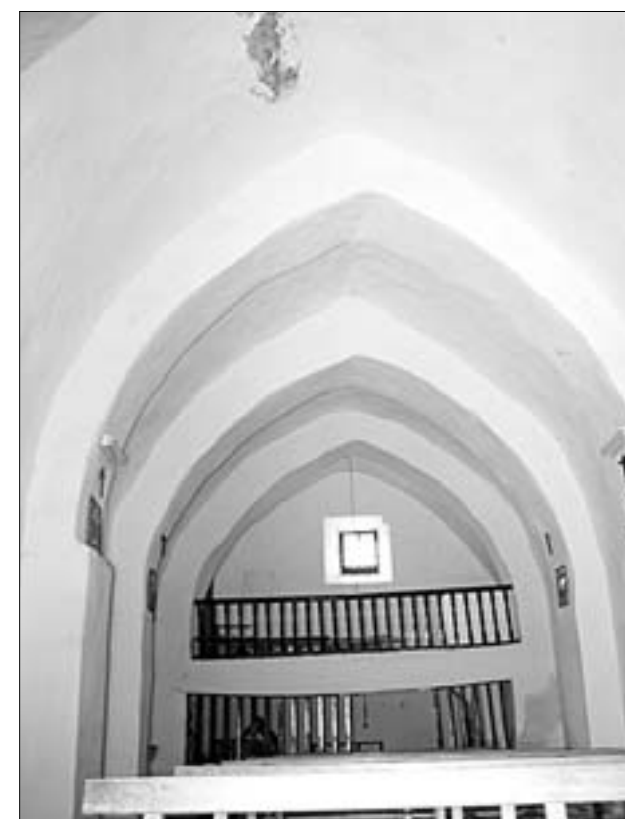
La nave de San Miguel en Robres, con su bóveda amenazada por las goteras y su portada románica

La iglesia de San Miguel cuenta con dos pilas bautismales románicas en copa gallonada del siglo XIII. A finales del XVI se añadió a la nave un tramo de crucero con dos capillas laterales, la cabecera ochavada de tres paños, una espadaña con tres huecos de medio punto sobre el muro del hastial oeste, y finalmente, una construcción del XVIII al sur de la nave, utilizándose una parte como sacristía, y la otra como pórtico que da cobertura a la portada románica formada por tres archivoltas de medio punto, teniendo la primera columnas acodilladas y capiteles historiadados.
